5. THE EARTHQUAKE SCENARIO

5.1. ESTIMATE OF LOSSES IN BUILDINGS

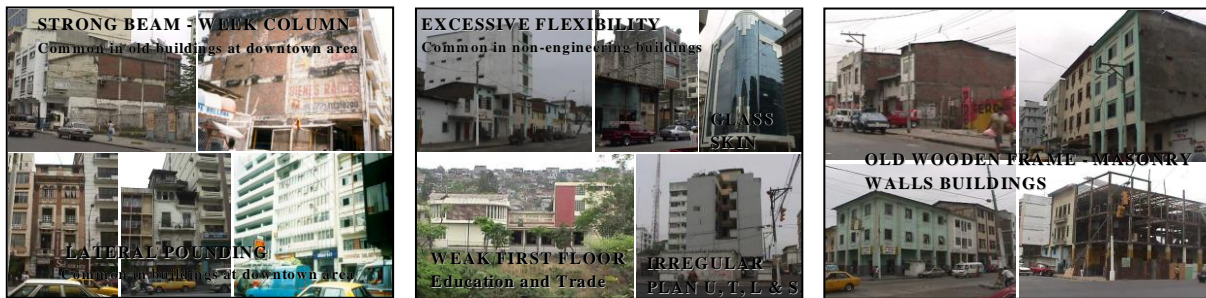
The severity of damage depends upon some Vulnerability Factors whose incidence has been studied by groups (schools, hospitals, etc.) and types (A-L) of buildings. These factors increase the risk and are predominant in the downtown area of the city.

Principal factors contributing to the vulnerability of buildings in Guayaquil.
